## ケーブルラック耐震支持のさらなる強化 ～熊本地震を経験して～

株式会社 九電工  
元田 裕斗

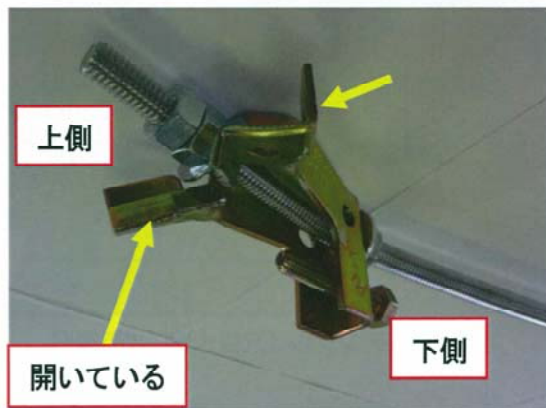
写真1 支持金物の変形

前震発生後は、ケーブルラックが脱落するような大きな被害は発生しなかった。しかし本震発生後は、地階、1階、中間階のケーブルラックには大きな被害は見受けられなかったが、上層階のケーブルラックは脱落を起こし、多大な被害が発生した。共通していたのは吊り金物の変形であり、金物本体が通常では考えられない変形をしていた。(写真1)(写真2)

某工場では「防振・耐震委員会」の中で施工要領の確認とパトロールを行い、精度の高い耐震施工を行っていたが、結果としてケーブルラックの脱落が発生した。一番被害を拡大させた要因としては、「自重支持金物」の許容荷重に対し余裕の無い荷重であったことが考えられる。許容荷重はあくまで静荷

重であり、地震の加速度が加わることにより変形をもたらしたと推測される。1個の支持金物が破壊されたことで、健全な自重支持金物に過剰に荷重がかかりドミノ倒しの様に次々と支持金物が破壊され、ケーブルラックの脱落へ繋がったと推測される。

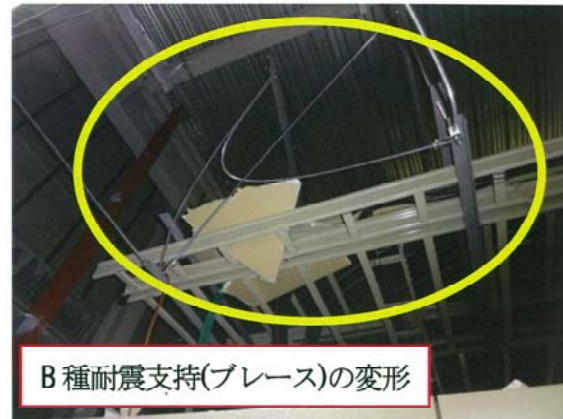
写真3 B種耐震支持の変形

脱落したケーブルラックの被害状況を確認すると、B種耐震支持部は脱落せずに留まっているが、B種耐震支持（ブレース）に変形が見受けられ、その前後の自重支持材が脱落している状況であった。(写真3)(写真4)(写真5)

また、自重支持金物への変位を抑制させるB種耐震支持では、今回の大規模地震では変形し耐震支持としての機能は果たせていなかったことが分かった。
